Asbesthoudend plaatmateriaal

1334

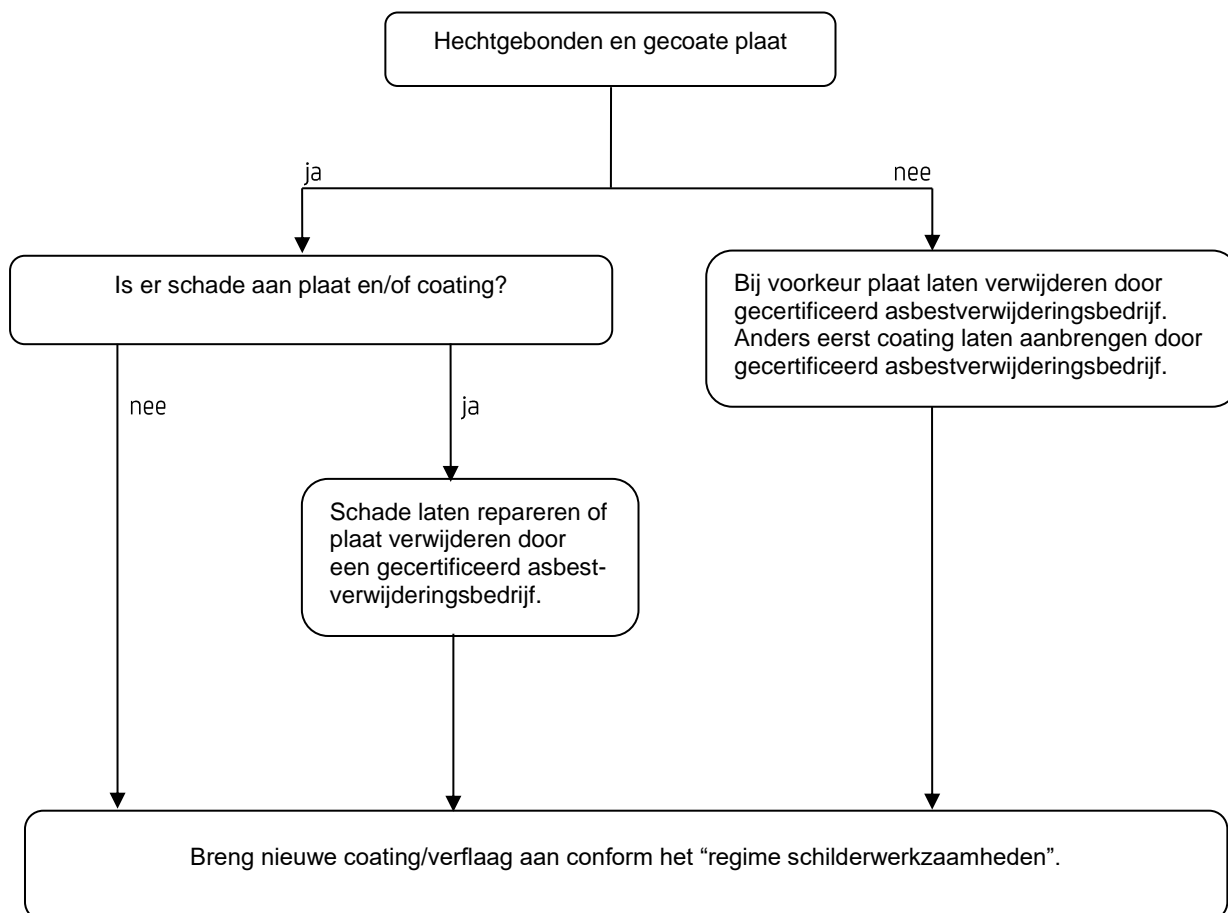
Stroomschema: voorbehandelen en schilderen van asbesthoudende plaatmaterialen

Voorbehandelen en schilderen van asbesthoudende platen mag, mits is voldaan aan onderstaand:

- de platen zijn hecht gebonden en;
- de platen zijn volledig gecoat en;
- de coating is intact of slechts licht geërodeerd of verweerd.

Alleen watergedragen dispersiemuurverven en oplosmiddelhoudende acrylaat muurverven kunnen met goed resultaat op bovenstaande wijze worden toegepast. Andere verftypen moeten om goed resultaat te bereiken worden geschuurd en dat is wettelijk niet toegestaan. Wij adviseren in dat geval een gecertificeerd asbestinventarisatiebedrijf in te schakelen, eventueel gevolgd door gecertificeerd asbestverwijderingsbedrijf.
